Nehoda v provozu závěsných kluzáků

Nehoda ze dne 24. 3. 2018, plocha SLZ Hradčany

Nehoda v provozu motorových závěsných kluzáků

Letecká nehoda MZK, dne 31. 7. 2018 v 10:06 SELČ, u obce Vysoké nedaleko Žďáru nad Sázavou

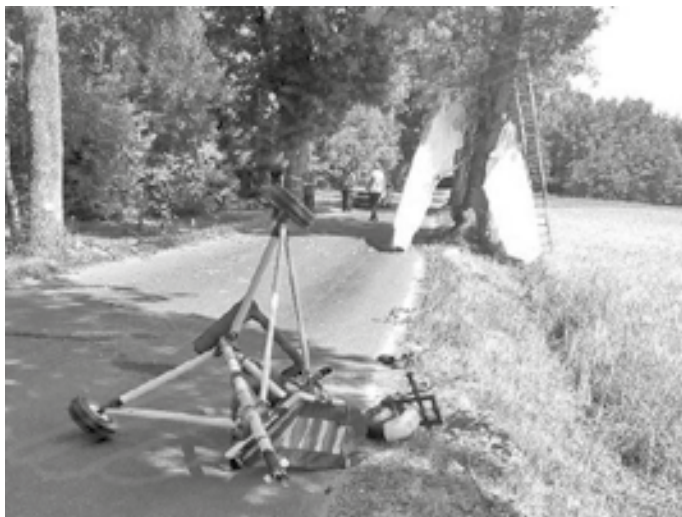
V úterý 31. července 2018 dopoledne došlo k letecké nehodě motorového závěsného kluzáku poblíž obce Vysoké nedaleko Žďáru nad Sázavou. Pilot MZK při startu z louky mezi lesy proti stoupajícímu terénu narazil do stromu u silnice. Došlo k destrukci MZK, pilot utrpěl zranění, kterým podlehl po převozu do nemocnice.

Šetření nehody není ještě ukončeno, ale základní fakta lze shrnout už nyní. Pilot startoval s nepříliš výkonným strojem (motor Trabant bez reduktoru) v horkém dni proti stoupajícímu terénu, zakončenému ve vzdálenosti několik set metrů silnicí lemovanou vzrostlými stromy. Destrukce vrtule odpovídá velkým otáčkám před

nárazem. Pilotovi při nárazu odpadla přilba, kterou měl zřejmě jen nasazenou bez zajištění. A co také nelze přehlédnout – pilot nesplňoval zákonné podmínky pro let, neměl platný pilotní ani technický průkaz, rovněž neměl zákonné pojištění. Nezodpovědnost v tomto směru zpravidla provází i lehkomyšlnější přístup při přípravě a zhodnocení podmínek pro vlastní let.

Ať už to bylo jakkoliv, uvažujte prosím i v parném létě jako letci, kteří chtějí létat pro radost sobě i ostatním a poté se v pořádku vrátit domů.
